**ПАСПОРТ ДОСТУПНОСТИ**  
**объекта социальной инфраструктуры (ОСИ)**  
**№ 1**

- 1.1. **Наименование (вид) объекта:** Муниципальное бюджетное общеобразовательное учреждение «Лицей №1 им. А.С. Пушкина»
- 1.2. **Адрес объекта:** 628600, ХМАО – Югра, г. Нижневартовск, ул. Романтиков 16.

**АКТ ОБСЛЕДОВАНИЯ**  
**объекта социальной инфраструктуры**  
**К ПАСПОРТУ ДОСТУПНОСТИ ОСИ**  
**№ 1**

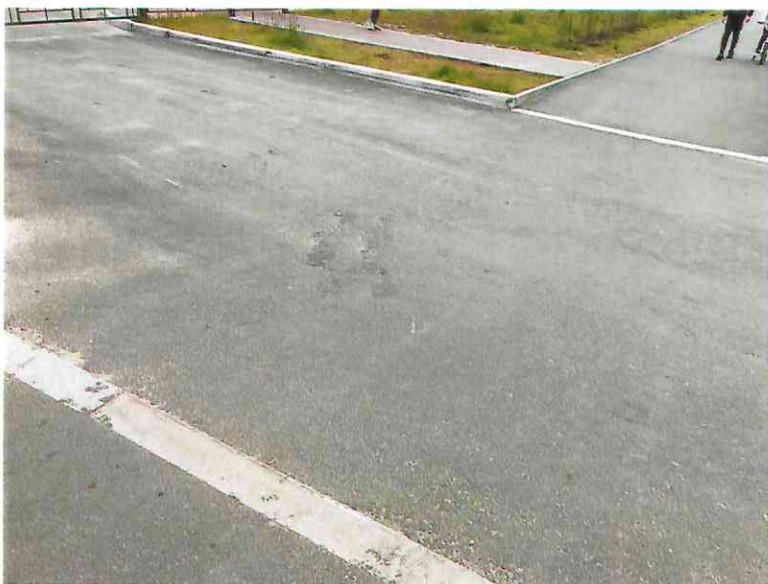
| №<br>п/п | Наименование<br>функционально-<br>планировочного<br>элемента | Наличие<br>элемента | | | Выявленные нарушения<br>и замечания | | Работы по адаптации объектов | |
|---|---|---|---|---|---|---|---|--|
| 1.1 | Вход (входы)<br>на территорию | ЕСТЬ | 1,2<br>3 | Отсутствует<br>контрастная<br>маркировка<br>входной<br>калитки | С | Выполнить<br>нанесение<br>контрастной<br>маркировки<br>входной калитки | - Контрастная маркировка входной калитки (яркая, контрастная покраска опорных столбов калитки и нанесение контрастной, поперечной полосы на полотне самой калитке, на высоте не ниже 1,2 м., не выше 1,5 м.); | |

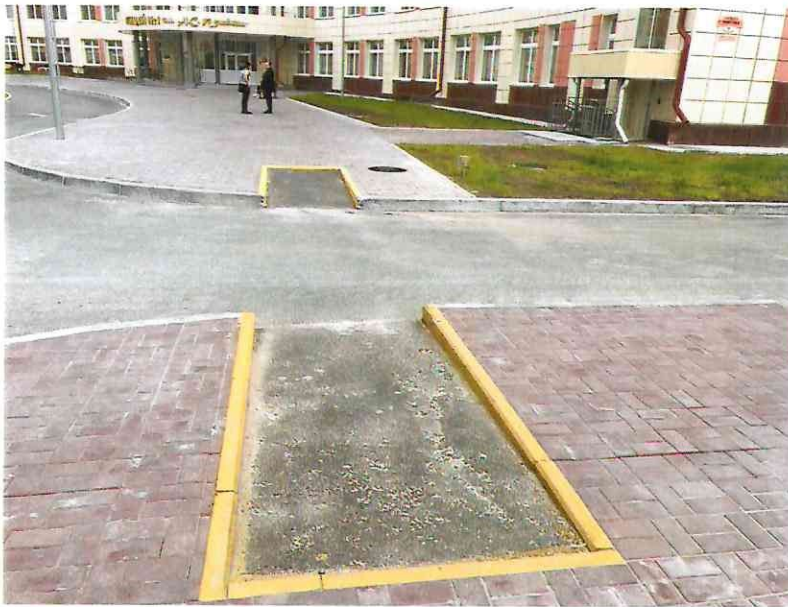
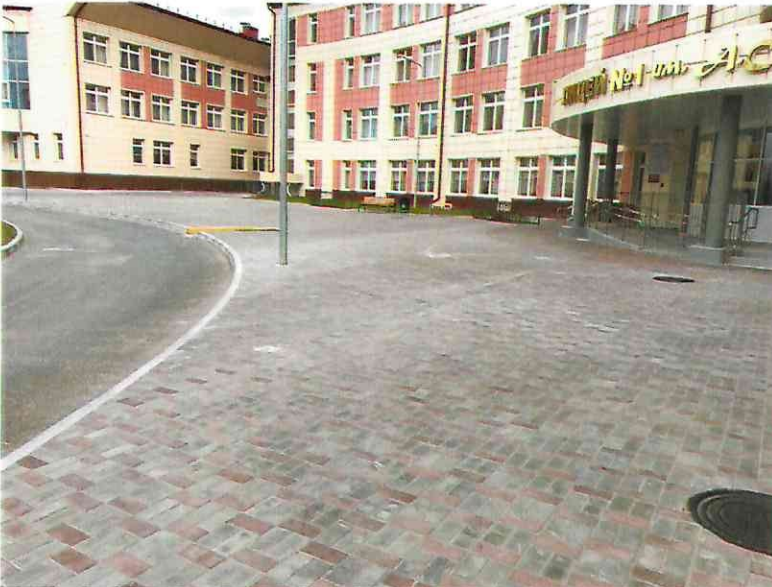
| №<br>п/п | Наименование<br>функционально-<br>планировочного<br>элемента | Наличие<br>элемента | | | Выявленные нарушения<br>и замечания | | Работы по адаптации объектов | |
|---|---|---|---|---|---|---|---|--|
| 1.2 | Путь (пути)<br>движения на<br>территории | ЕСТЬ | 4,5 | Высота<br>перепада<br>выше<br>придельной<br>нормы,<br>согласно СП<br>59.13330.201<br>6; | К, О, С | привести в<br>норму, согласно<br>требований СП<br>59.13330.2016<br>высоты<br>перепадов<br>тропуаров и<br>иных путей<br>движения к<br>объекту; | | |
